Изучение трубы водовода (г. Ульяновск) химическими и металлографическими методами .

Кусок трубы действующего водовода по ул. Тургенева - Водопроводная из чугуна, введённого в эксплуатацию в 1911 году.

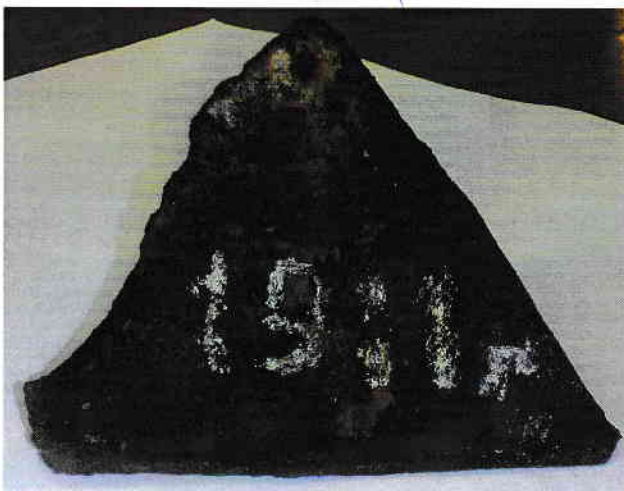
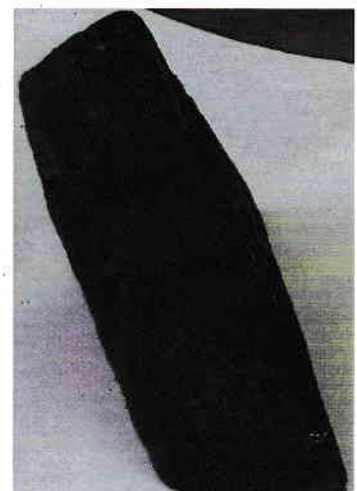
На внешней и внутренней поверхности куска трубы толщиной 21 мм следы коррозии отсутствуют.

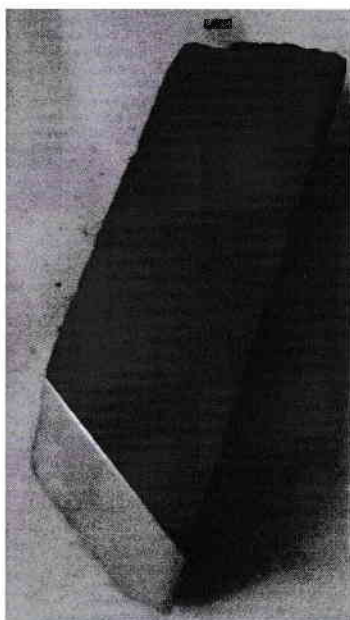
Кусок трубы

а) графитовые включения:

Пластинчатый графит — форма графита Φ_3 — прямолинейная, Φ_2 — завихренная, длина включений Д-90-180, распределение графита — P_7 — розеточное, P_3 — колониями пластинчатого графита, количество включений графита — ПГ-10.

ПГ — 100 %.

б) металлическая основа:

Матрица перлитная с небольшими включениями феррита

$\Phi = 5-10$ %,

$\Pi = 95-90$ %.

1. Представленный образец трубы соответствует по микроструктуре и химическому составу серому чугуну.
2. На поверхности микрошлифа отсутствуют следы очаговой и питтинговой коррозии.
3. Состояние металла (отсутствие коррозии) и толщина трубы после срока эксплуатации 106 лет, подтверждает теорию высокой коррозионной стойкости чугунных трубопроводов.
4. Прогнозируемый срок службы данного трубопровода может составить 200-300 и более лет.
